凉山州会东县 1#地块 200MW 光伏项目

# 水土保持设施验收报告

建设单位： 会东蜀道清洁能源有限公司

编制单位： 四川百源工程勘察设计有限公司

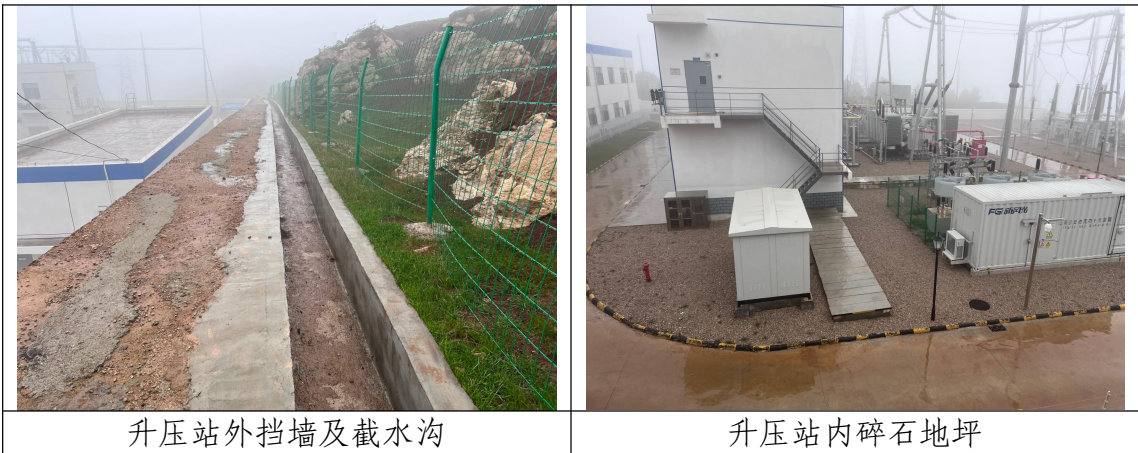
图 4.3-1 工程措施检查情况

验收组经过对本项目竣工资料检查和现场抽查分析，对本项目水土保持工程措施质量评价如下：工程整地严格按照树根、杂草清除、削凸填凹的顺序进行，土壤松翻厚度达到设计要求，工程扰动土地得以改善，土地生产力得以恢复，确保了植物生长。

我单位对现场进行检查，迹地恢复区域植被生长较好。验收组认为：本项目水土保持工程措施质量达到设计和规范要求，达到验收要求。

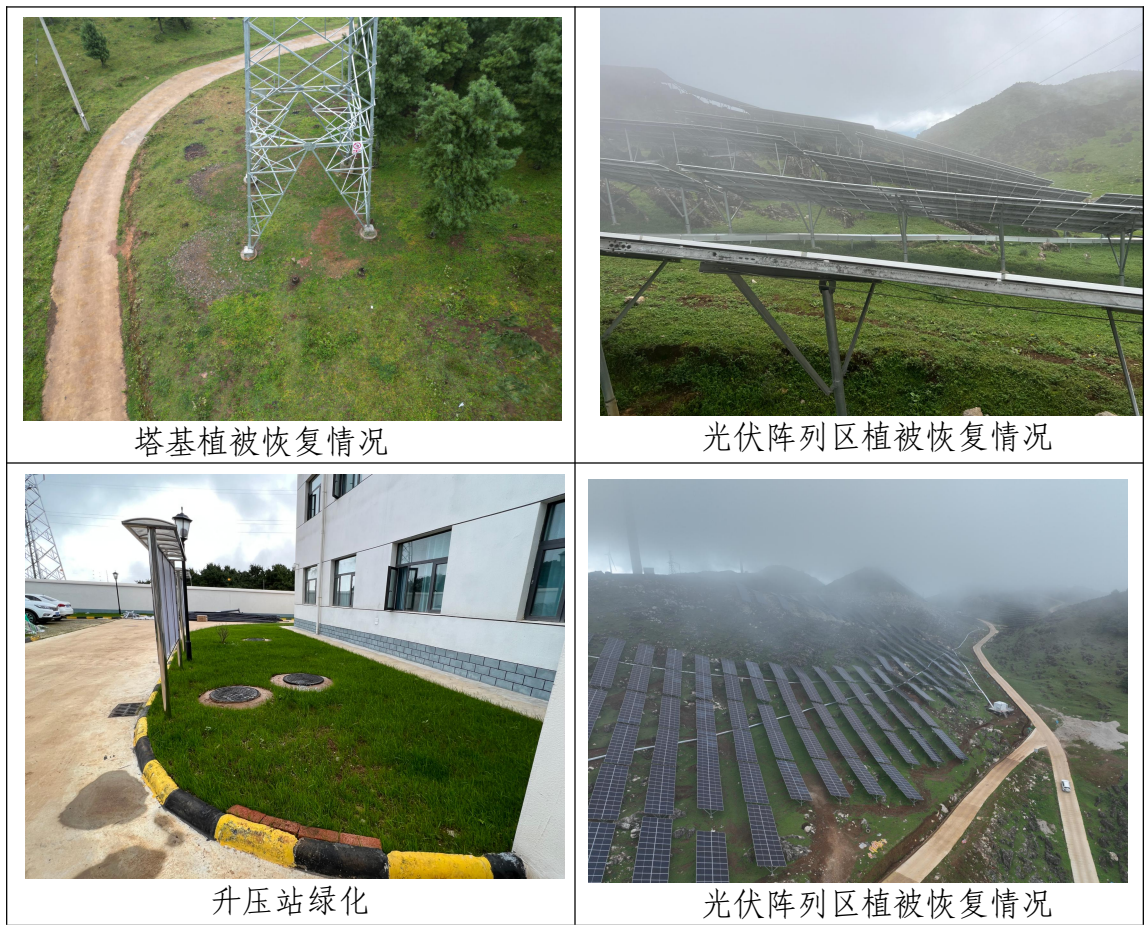
图 4.3-2 植物措施检查情况

现场调查发现，植被生长普遍良好，表现出了对环境很强的适应性和很高的协调性。同时老旧给水管网改造市政工程建立了运行期管护制度，落实了管护措施和管护人员，能对绿化措施定期进行养护，确保了植物的生长。

我单位对项目区内植物措施进行检查，植被长势良好，成活率高。
